# 東北大学 バリアフリーマップ

## 川内北キャンパス

東北大学川内北キャンパスには、講義棟や学生実験棟のほか、教育・学生総合支援センター、保健管理センター、学生相談・特別支援センターなどがあります。このバリアフリーマップは、学生サポーターの協力によって作成しました。障害のある方がキャンパス内を移動しやすくなるよう、段差やスロープなどを分かりやすく表示しています。ぜひご活用ください。

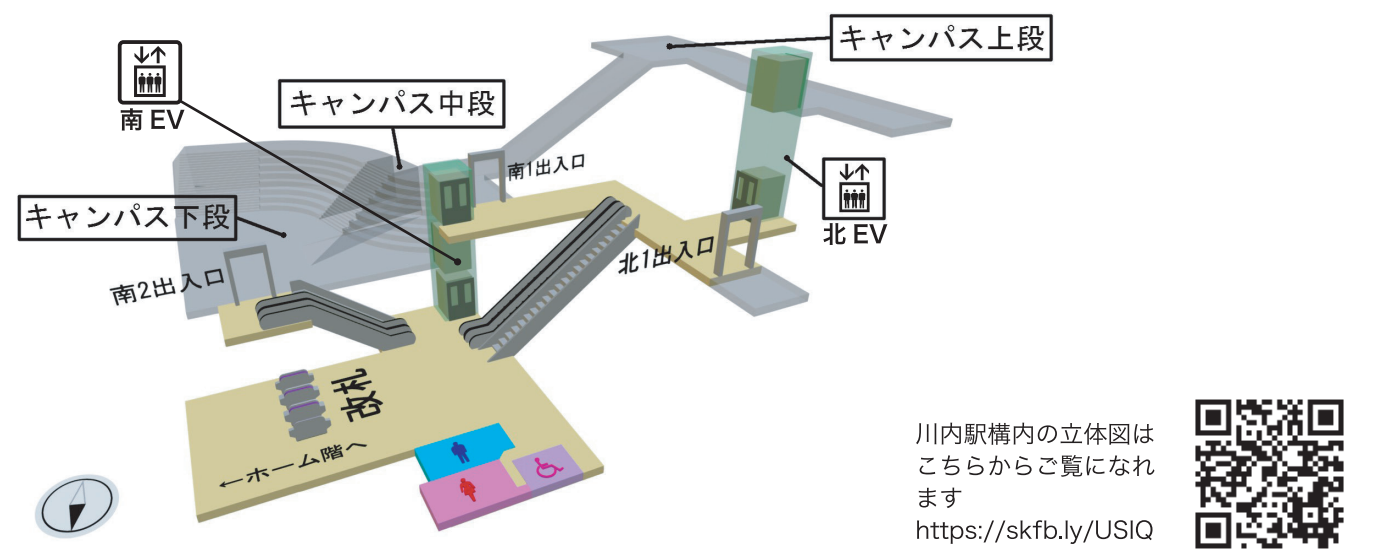
### 地下鉄川内駅構内案内図

川内駅構内の立体図はこちらからご覧になれます  
<https://skfb.ly/USIQ>

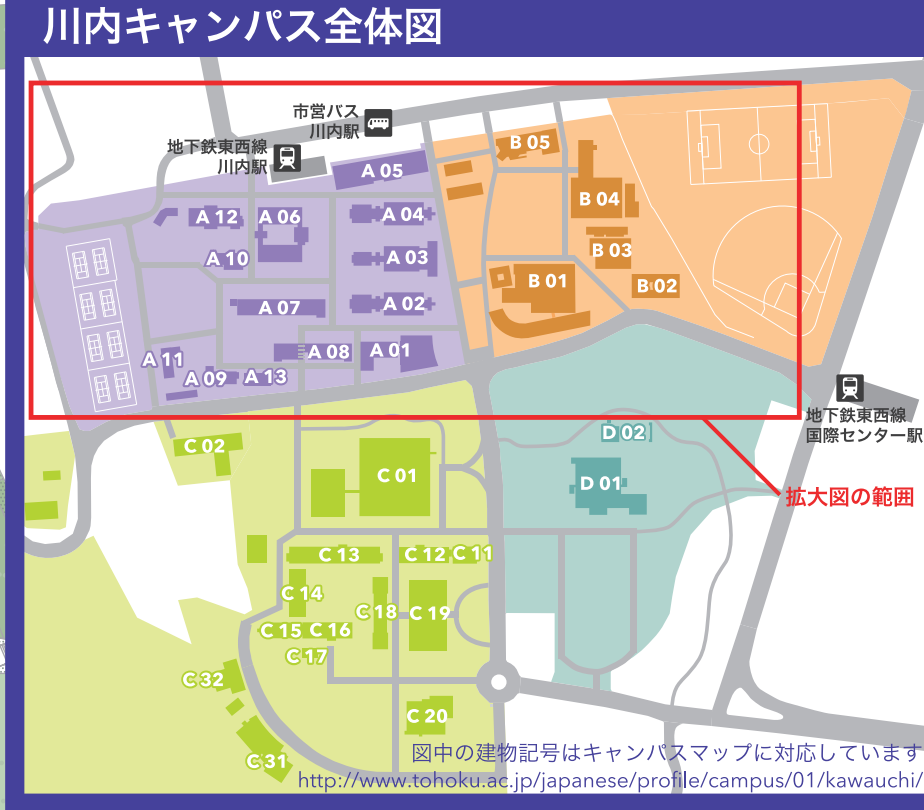
- 1 地下鉄付近坂道**

舗装は新しく手すりもあるが、距離が長く見た目以上に傾斜が急。走行には体力を要し、危険でもあるため、駅構内の EV 利用を推奨する
- 2 マルチメディア棟のドア**

開けた状態を保持できないドアのため閉鎖時にサポートが必要である
- 3 マルチメディア棟横通路**

ボールの間隔が狭く、また、止められた自転車が。車椅子では移動が難しいため、地下鉄側の迂回を推奨する
- 4 A 棟・C 棟 1 階『みんなのトイレ』**

個室が狭く、車椅子では方向転換ができない。奥まで入ると自力でドアを閉めることができないため、ドア開閉時にサポートが必要である
- 5 講義棟間 屋外連絡通路**

通路には手すりがなく、雨や雪が降ると滑りやすくなるので注意を要する。迂回ルートについては隣ページ下部「車椅子の方の EV 利用による講義棟間の動線」を参照ください
- 6 B 棟屋外トイレ（車椅子非推奨）**

スロープはあるが、男性用・女性用共に出入口に段差があり、個室も狭いため、自力での利用が難しい。B 棟 1 階みんなのトイレの利用を推奨する
- 7 A・B・C 棟 200 番台教室**

建物内の入口には階段、外の入口（建物西側）には段差があり扉も重いため入りにくい。また、階段教室のため、車椅子で教室内部を移動することが難しい
- 8 正門付近の排水溝**

排水溝に車椅子の前輪がはまるので、通行の際には介助者が必要である
- 9 正門前の歩道**

歩道が車道側へ傾いており、横断歩道との間にも大きな段差がある。介助者がいても通行は非常に危険である
- 10 川北合同研究棟 西側出入口**

西側自動ドア手前に開閉ボタンがあるが、出入口に段差があるため、通行には介助が必要である

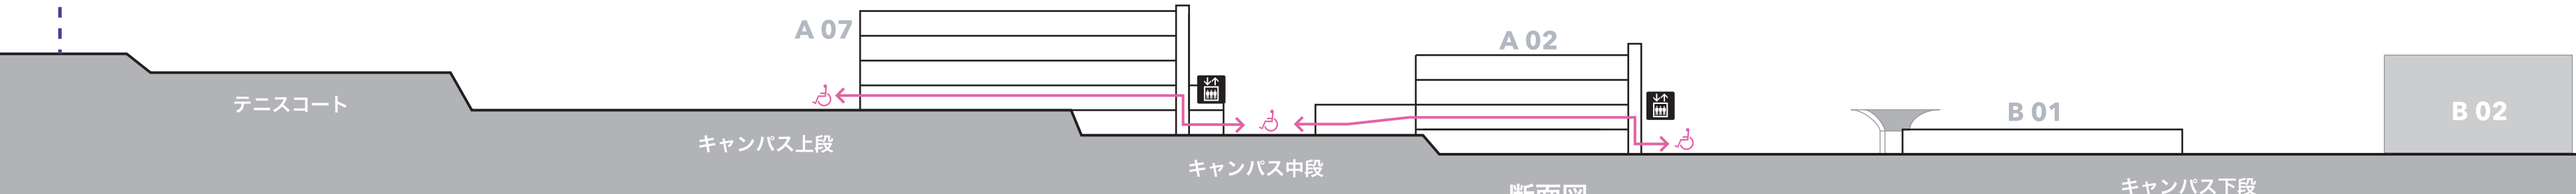
断面図

キャンパス上段

キャンパス中段

キャンパス下段
